# Bezwykopowa renowacja infrastruktury **nadziemnej?** Zapraszamy do galerii sztuki

Ze względu na zabytkowy charakter siedziby Zachęty - Narodowej Galerii Sztuki, do renowacji spustów wody opadowej niemożliwym było użycie metody tradycyjnej, dlatego rozwiązaniem okazało się zastosowanie technologii bezwykopowych

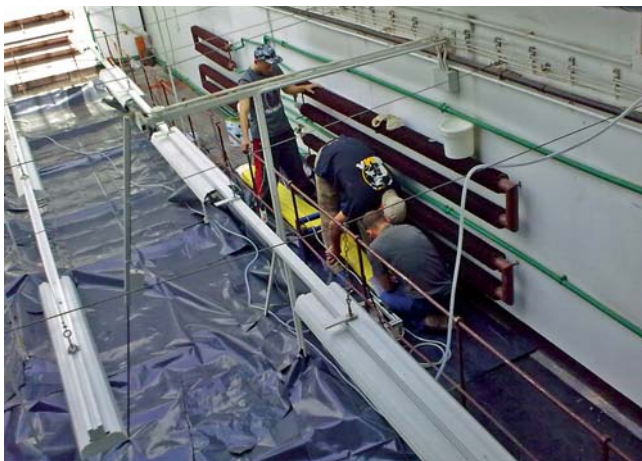
Fot. 2. | Prace na poddaszu Zachęty – nasączenie żywicą epoksydową Konudur 160 PL XL rękawa Brawoliner®

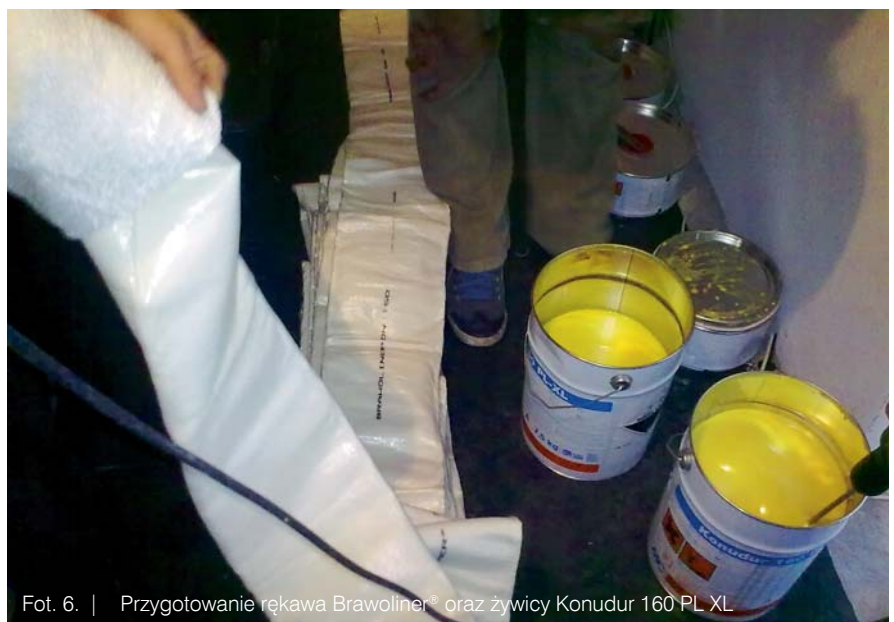
**Fot. 6.** | Przygotowanie rękawa Brawoliner<sup>®</sup> oraz żywicy Konudur 160 PL XL

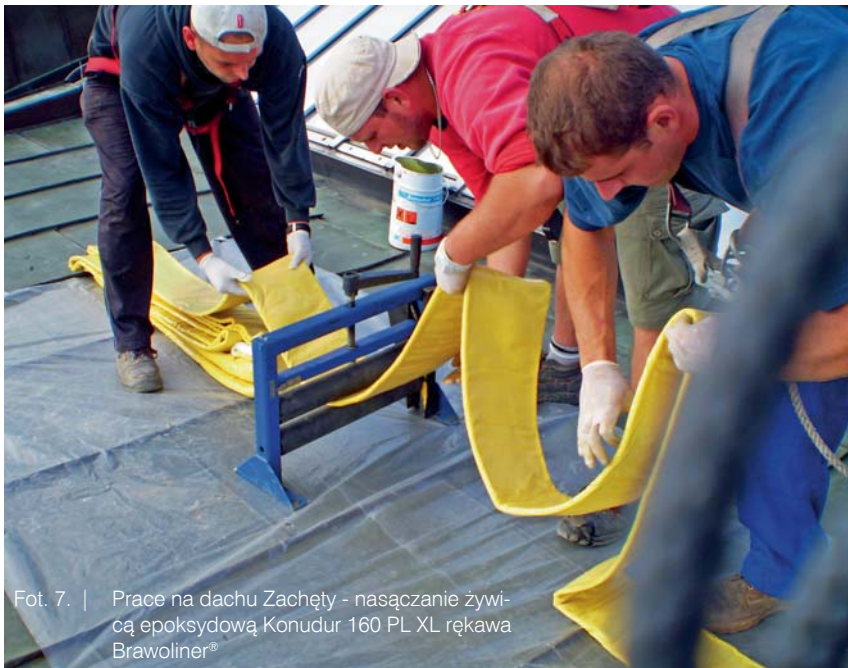
Fot. 7. | Prace na dachu Zachęty - nasączenie żywicą epoksydową Konudur 160 PL XL rękawa Brawoliner®

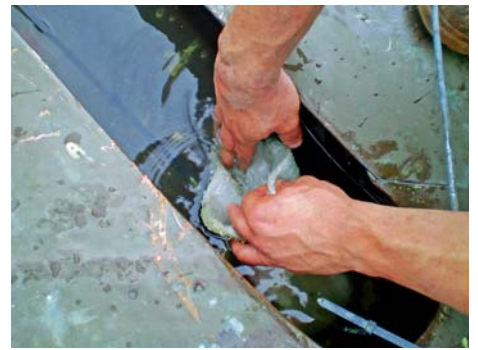
Fot. 10. | Otwarcie górnego końca rękawa oraz przeprowadzenie próby szczelności spustu

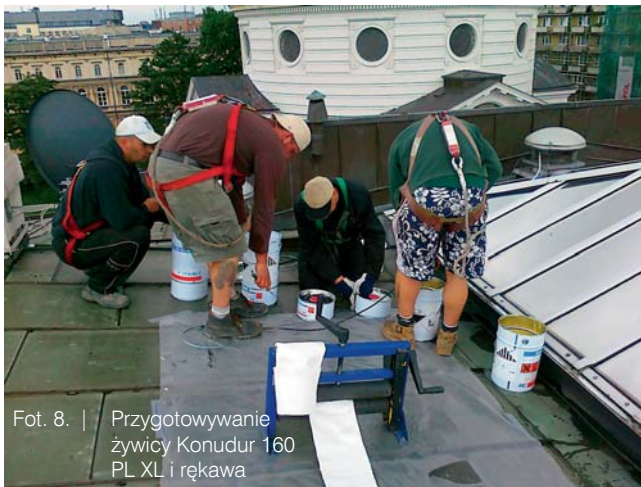
Fot. 8. | Przygotowywanie żywicy Konudur 160 PL XL i rękawa

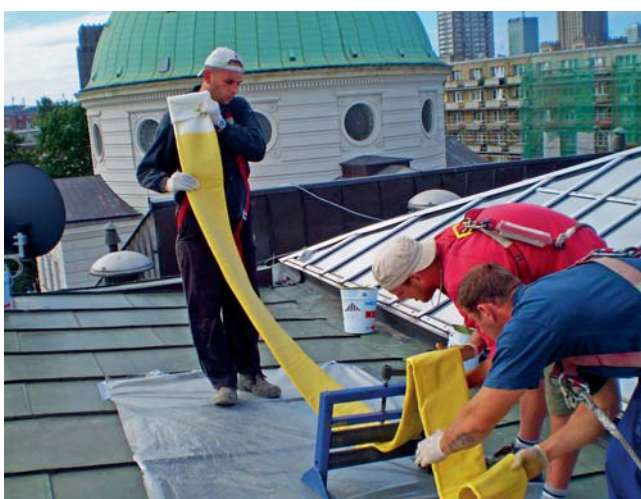
Fot. 9. | Rozprowadzanie żywicy w rękawie z pomocą rolek dociskowych oraz kontrola jakości nasączenia rękawa

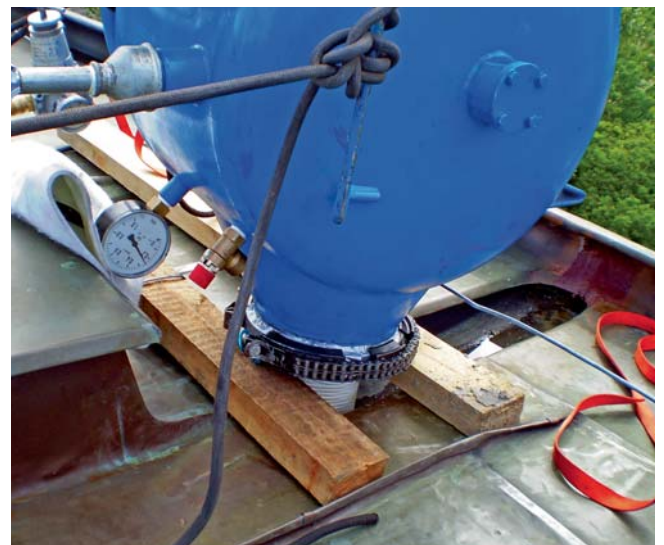
Fot. 11. | Inwersja rękawa do wnętrza przewodu DN150 z bębna inwersyjnego przy pomocy ciśnienia powietrza ok. 0,3 bar

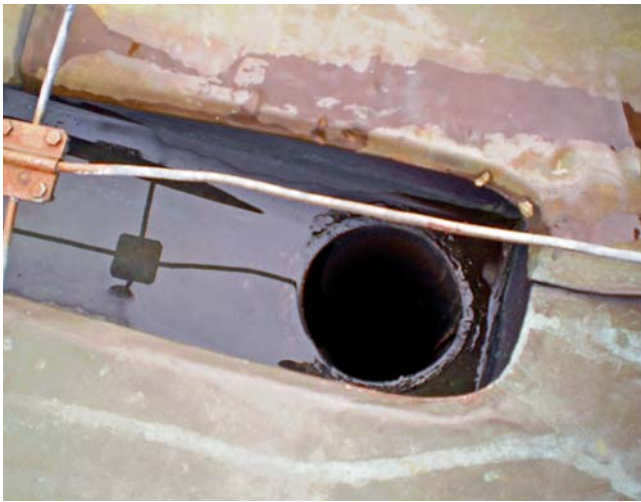
Fot. 12. | Wlot górny spustu wody opadowej (przed renowacją)

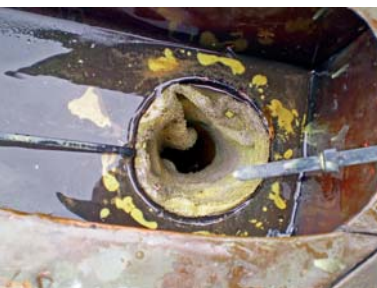
Fot. 14. | Próba szczelności spustu wody opadowej (wlot spustu – dach)

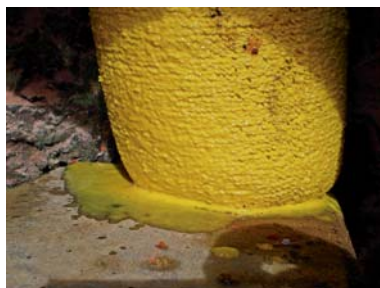
Fot. 15. | Zablokowanie rękawa u wylotu spustu (poziom gruntu) oraz proces utwardzania

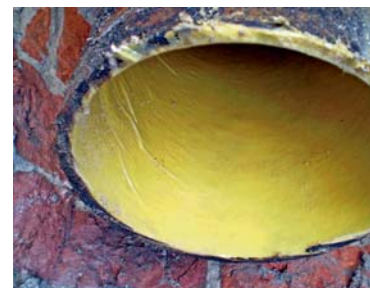
Fot. 17. | Obróbka rękawa u wylotu spustu (po renowacji)
